**矿山地质环境保护与土地复垦方案**

铁岭金脉玄武岩加工有限公司

2024 年 06 月

编制单位：辽宁省第九地质大队有限责任公司

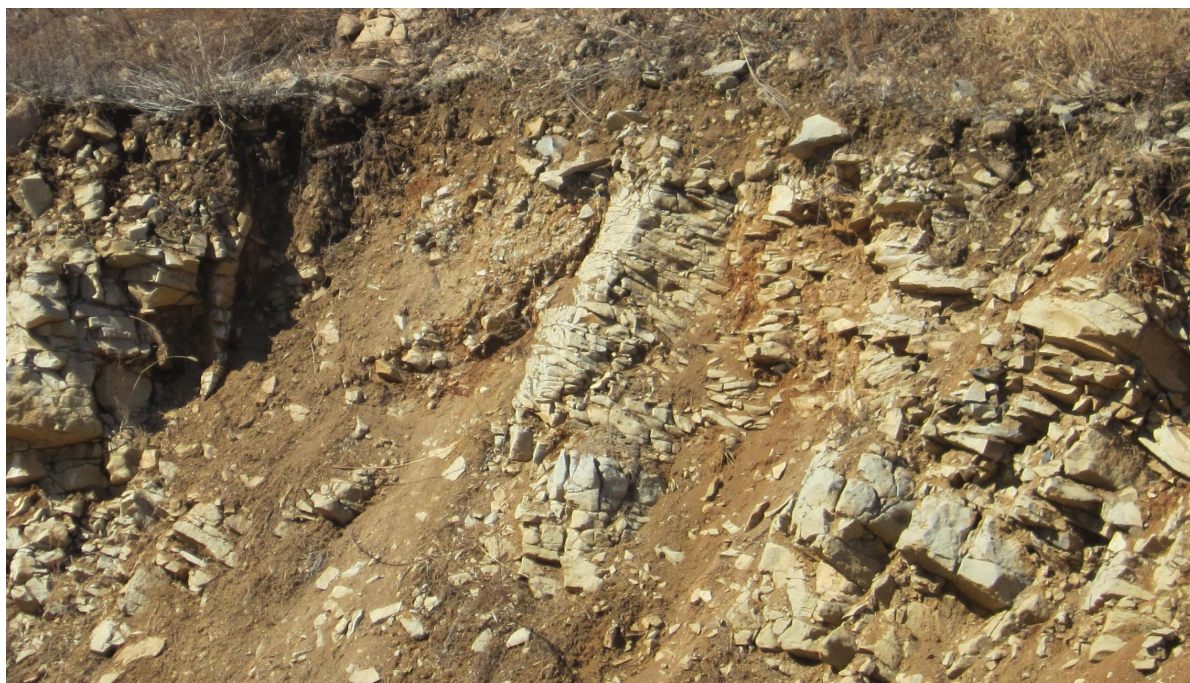
图 2-4 评估区土壤

项目所在地区土壤类型主要为棕壤，土壤类别为Ⅱ类土，矿体上覆土层较薄，厚一般为 0.3-0.5m，土壤肥力中等。土壤有机质含量 1.0-1.2%；全氮和速效钾含量中等偏下，全氮含量平均约 0.1%；速效钾含量平均约 80.56mg/kg；有效磷含量稍丰，有效磷含量平均约 22.76mg/kg。有效锌含量中等，有效铁、锰、铜硫含量丰富，显微酸性，覆盖整个项目区内。

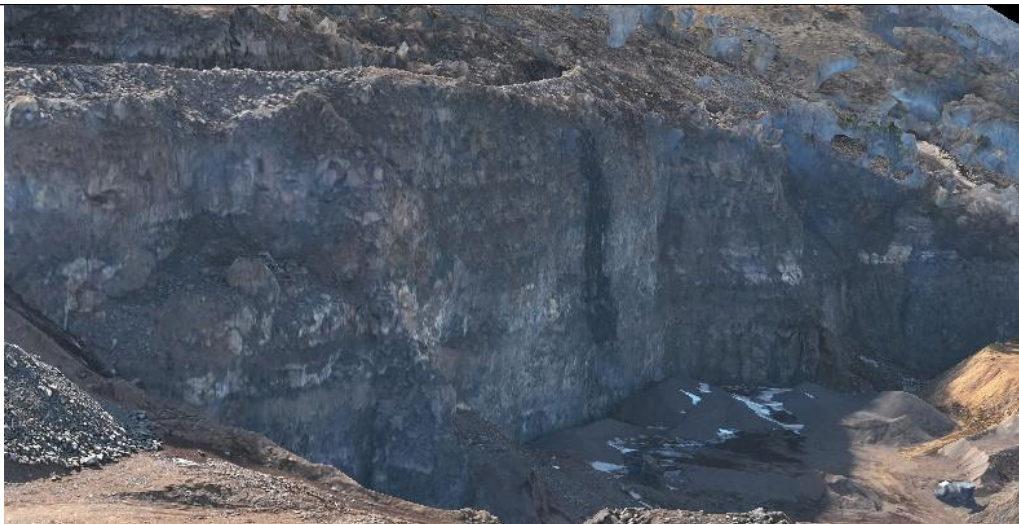
图 3-1 矿山部分边坡照片

矿山前期已进行露天开采，现场调查矿山地质灾害不发育，主要是坡顶的碎石沿边坡滑塌至坡底或开采的碎石零散堆放，崩、滑塌规模较小，一般不超过 15-26m<sup>3</sup>，形成原因主要为坡顶碎石、松散岩块受机械振动发生岩石结构面失稳而下滑，其危险性小（依据《地质灾害危险性评估规范》（DZ/T0286-2015）表 3-7～表 3-8），造成人员伤亡和经济损失的可能性小，影响程度较轻。

为防止崩滑塌地质灾害的发生，设计在露天边坡布置监测点，进行监测，发现有松动破碎的岩块，及时进行清理。

同时，在距离边坡顶部边缘 2.0m 处，修建高 1.8m 的铁丝网。用于防止人畜坠落，造成不必要的财产损失，需修建铁丝网共计 2286m。

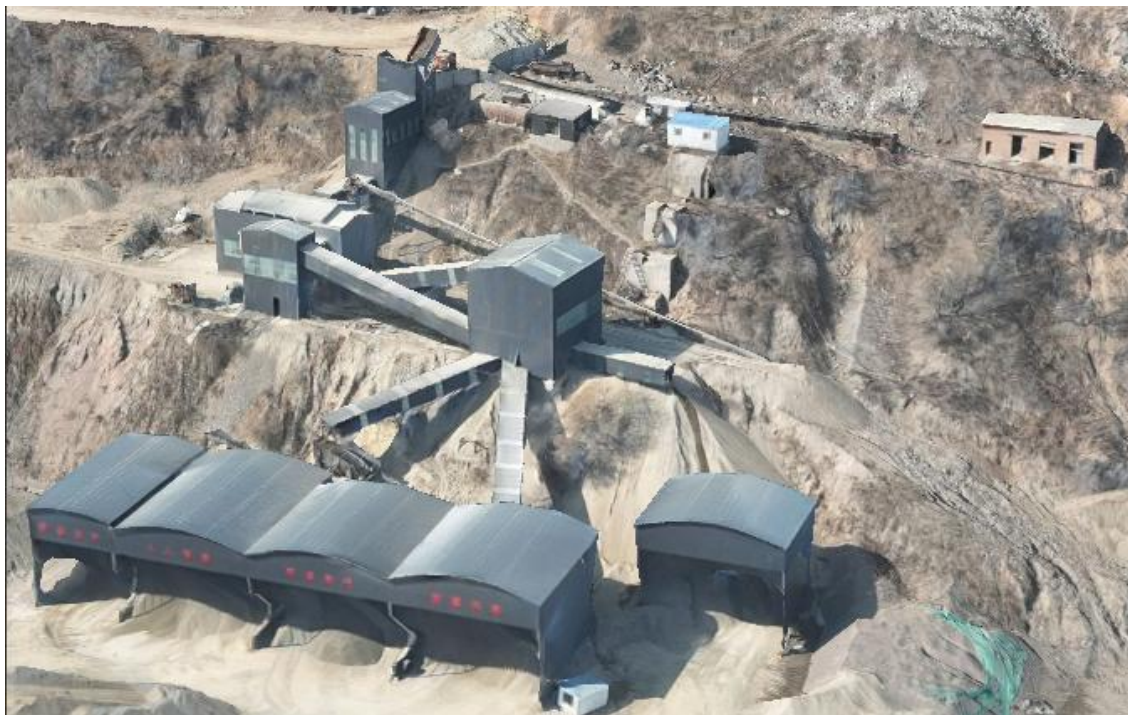
图 3-3 工业场地

现场调查评估区内工业场地位于一采区，已形成一处台阶，主要用于加工和堆放开采的矿石。现场调查工业场地损毁土地面积 1.2004hm<sup>2</sup>，损毁土地类型为采矿用地，土地权属为西三岔子村，见图 3-3。

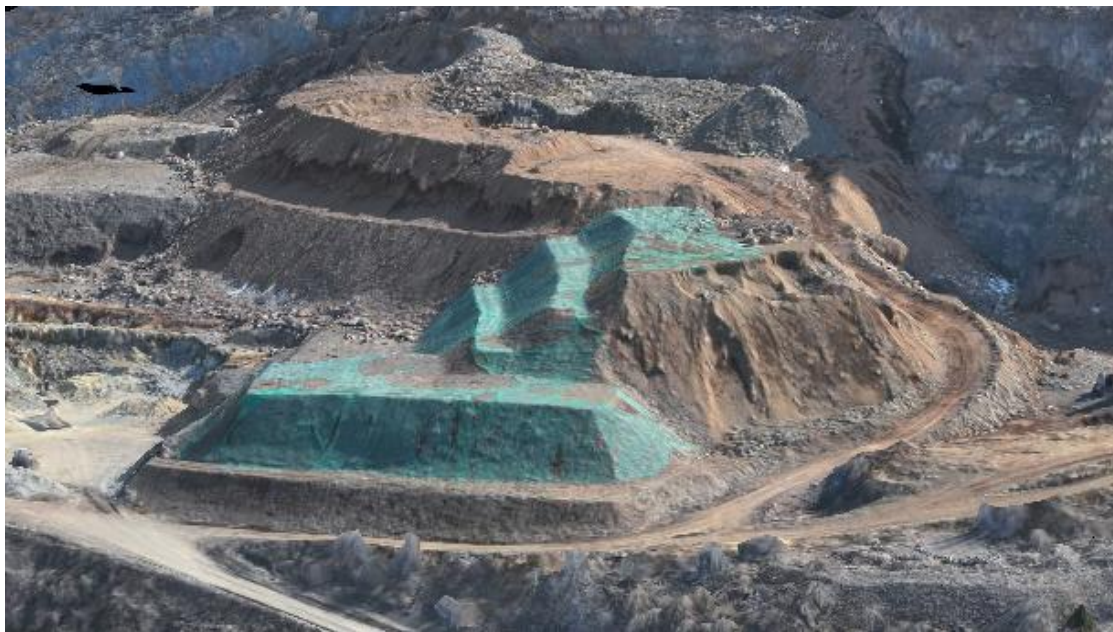
图 3-4 表土场

据现场调查，表土场位于矿区二采区露天采场内一处平台区域，长 232m，宽 130m，损毁土地面积 2.5632hm<sup>2</sup>，损毁土地为采矿用地和其他林地，土地权属为西三岔子村。详见图 3-4。

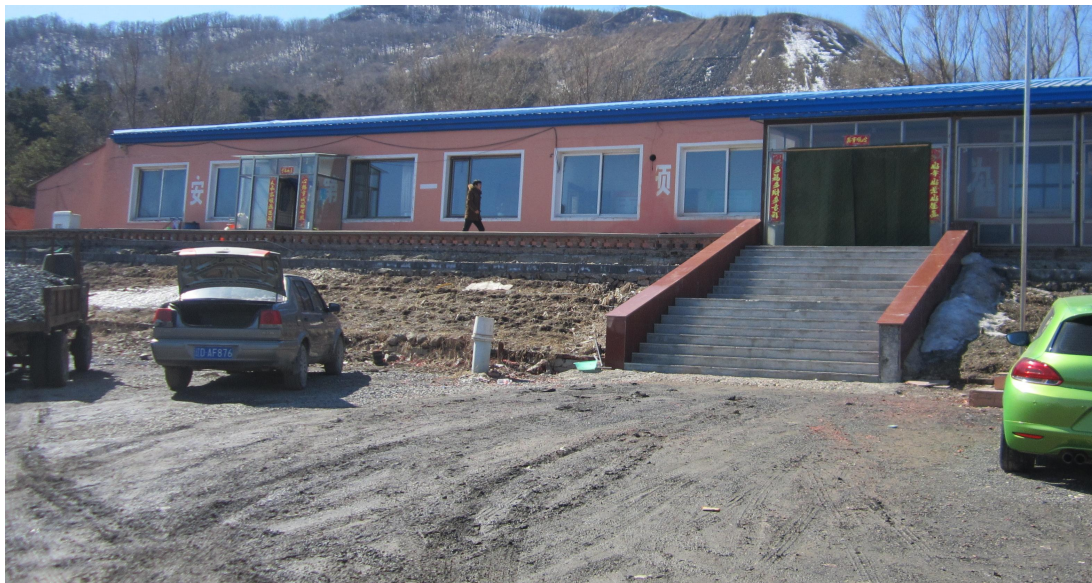
图 3-5 办公区

据现场调查，矿山有两处办公区，一处用于门卫及工人休息，另一处用于办公、资

料存储、工人食堂。总压占面积  $0.5209\text{hm}^2$ ，损毁土地为其他林地、采矿用地和农场道路，土地权属为西三岔子村。详见图 3-5。

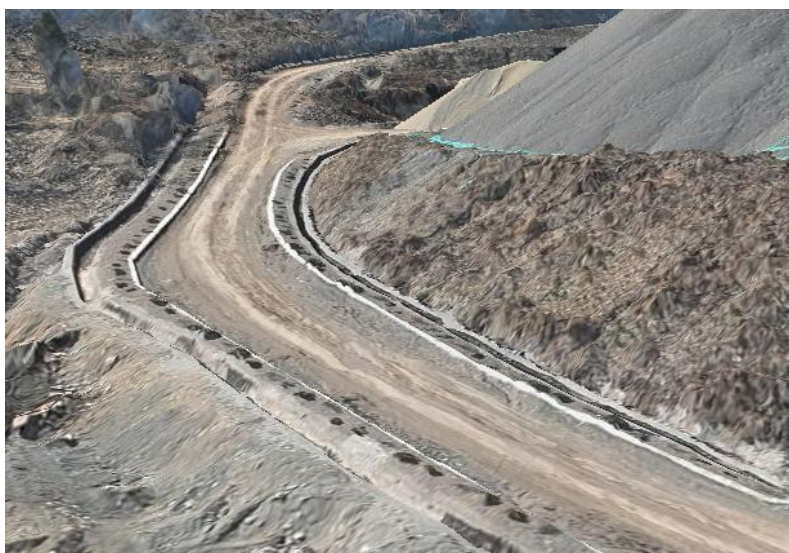
图 3-6 运输道路

据现场调查，矿山具有完善的道路运输系统，矿山由 2 个矿区组成，矿山在基建时期，修建了一条连通加工区、办公区和矿区开采区道路。道路宽 3-5m 不等。共计损毁面积  $1.1751\text{hm}^2$ ，损毁土地为乔木林地、其它林地、采矿用地、公路用地和农场道路，土地权属为西三岔子村和武家村。详见图 3-6；表 3-12。

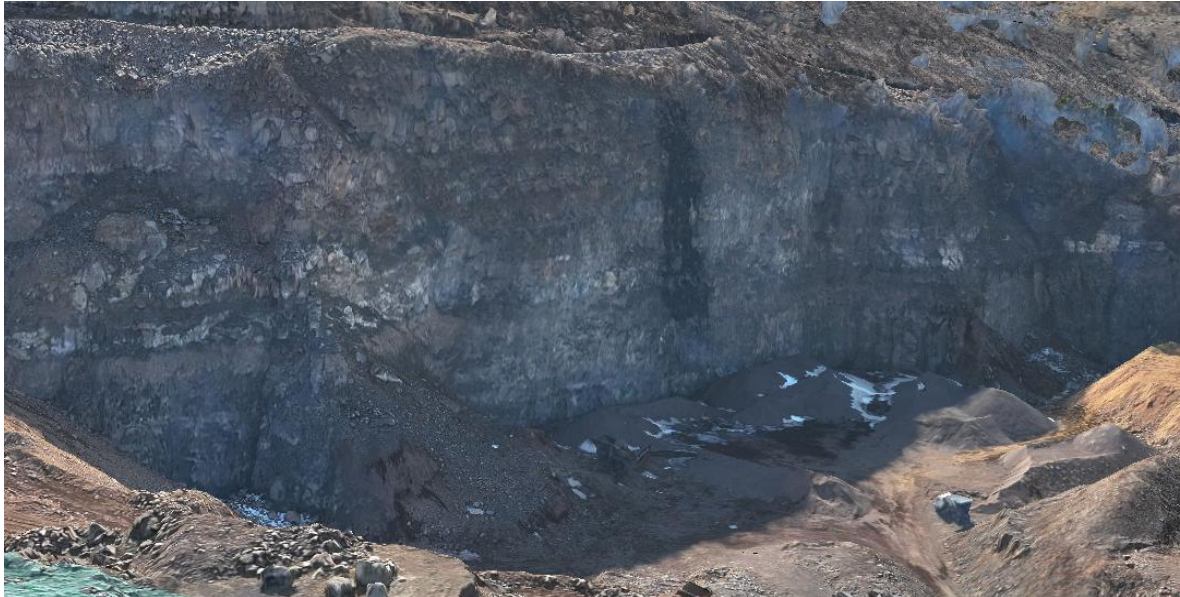
图 3-7 露天采场

据现场调查，矿山已形成 2 处露天采场，其中一采区东侧露天采场大部分已经治理；

二采区露天采场近椭圆形，长约 415m，宽约 245m 采场挖损最深 79m。两个露天采场共计挖损面积 6.8244hm<sup>2</sup>，损毁土地为乔木林地、其它林地和采矿用地，土地权属为西三岔子村和武家村。详见图 3-7；见表 3-13。

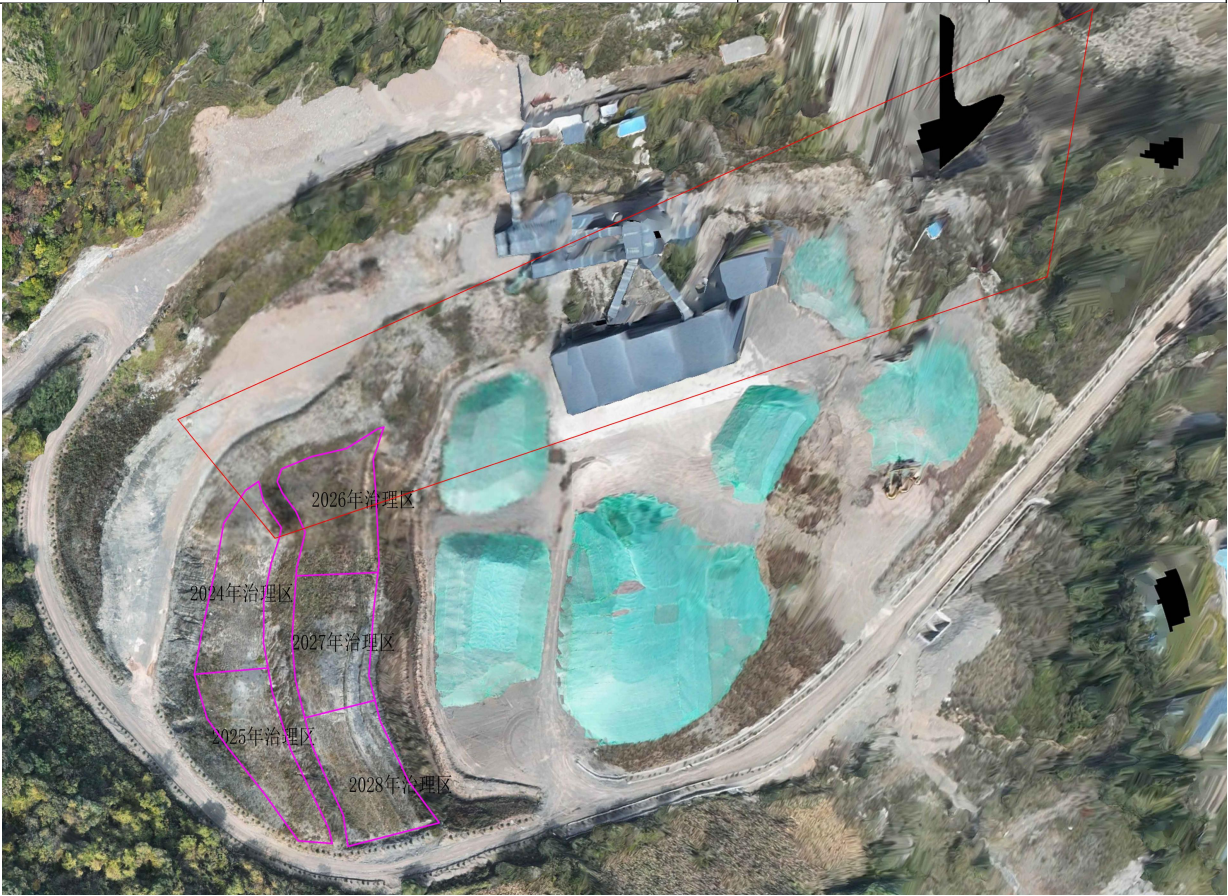
图 6-1 5 年治理范围正射图

第一阶段（生产阶段）：2024 年 06 月至 2029 年 05 月，根据开发利用方案及矿山实际开采进度况进行复垦工程，计划适用期（5 年）内对采区内不再破坏区域分年度进
